## 飞利浦机芯

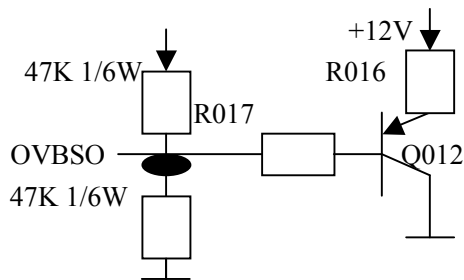
●机型：AT2927i

►问题 1：反映 AT2927i 收看个别台时，出现闪蓝屏的现象。

1、确认机芯板底是否背焊有图示虚框中的偏置电阻。

2、将 R108 改为 330 欧 1/6W 的电阻。

3、取消 R015 560K 1/6W 的电阻。

将 R013 改为 2.2M 1/6W 的电阻；R014 改为 1.2K 1/6W；R012 改为 470PF/50V 的电容。

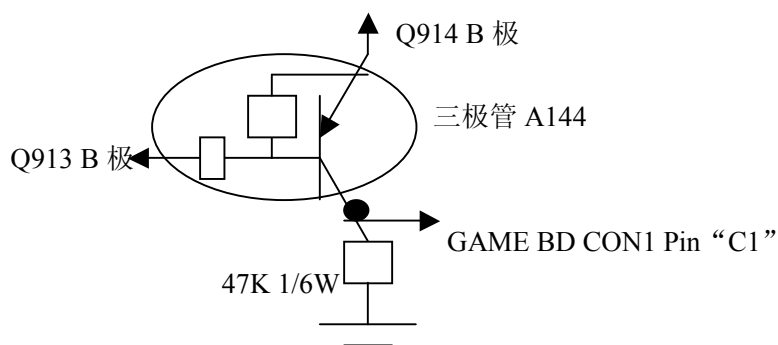
▶问题 1：关于 29U186ZG 机型出现 YUV 彩色闪的改善方案。

▶解决方案：反映 29U186ZG 机型在 YUV 状态下彩色闪的问题，经查是由于在 YUV 状态时，游戏功能没关掉，干扰 YUV 所致，改善方案如下：
