## HiD2990P 系列检修流程

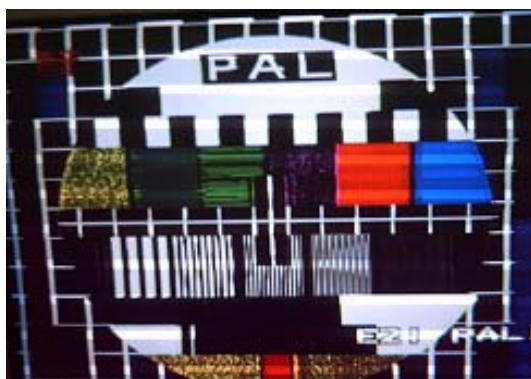
附图 1

故障现象：负像、彩色囊边、串色、屏闪和伴音正常（见附图 1）

分析与检修：从故障现象分析，有显示说明 UN01、UN11 工作正常。会搜台，有彩色，说明 UN07 工作基本正常。应着重检查 UN02（彩色、亮度瞬间改善、动态扩展电路），首先测 UN02 3.3V 供电正常，(132)、(133) 脚振荡也正常，(204) 脚复位电压也正常。接着测量 (34)、(35) 脚 I2C 总线，发现 (35) CLK 时钟信号电压只有 0.3V，而正常时为 4.5Vp-p(万用表测出为 2.6V)，沿路检查，发现 RN27 电阻接触不良，补焊后试机正常。

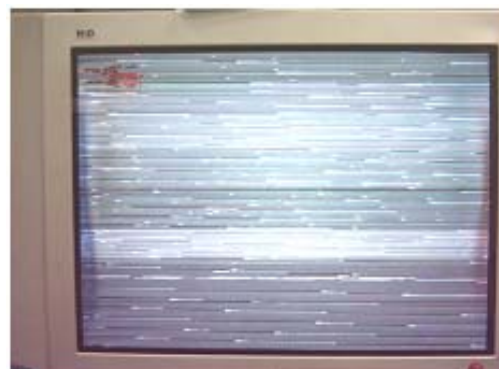
附图 2

故障现象：图像不良，行不同步（见附图 2）

分析与检修：用 VGA 信号图像正常，在 TV 状态也能搜台说明 UN01、UN11、UN07 工作基本正常，不同步可能问题出在逐行处理部分相关电路；查 UN04 行同步锁相环 IC（4）输出的幅度很低仅 2V（正常该 4VP-P），然后测 UN04 的（16）供电 2V 不正常，LN20 供电电感的另一端 5V 正常，用电阻档测 LN20 近似 20K 欧，换之故障消除。

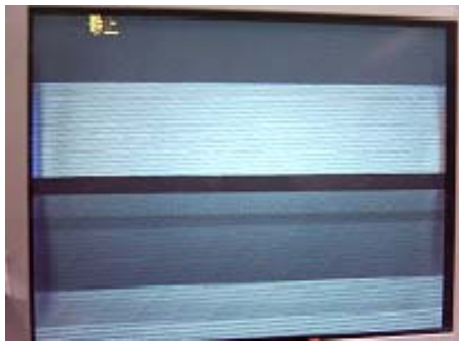
附图 3

故障现象：不同步（见附图 3）

分析与检修：TV 搜台正常，AV 也不同步，只能看到很密的斜线。从这些可以看出故障出在行同步锁相电路，首先测 UN04 第 9 脚只有 0.1V，正常时应为 1.2V 左右，换 CN61 后图像正常。

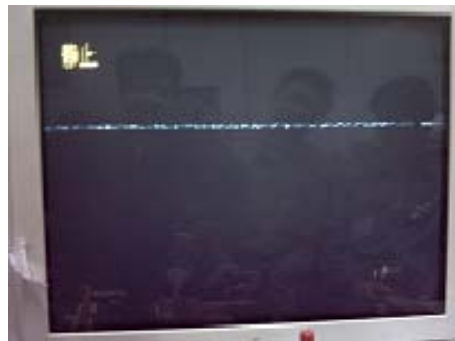
附图 4

故障现象：无图像、不同步、不搜台（见附图 4）

解结方法：1、将 CN151/CN152 由 15P 改为 10P 2、XN07 或 CN151、CN152 不良所表现的图像

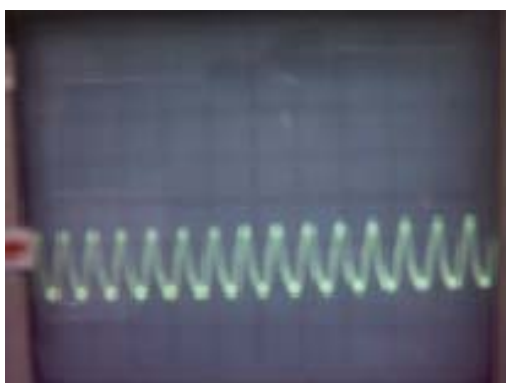
附图 5 UN04 的 7 脚波

故障现象：TV/AV 图像行不同步（见附图 4、5）

分析与检修：用 VGA 信号试机图像正常，说明问题出在逐行处理的行同步脉冲信号通路上，首先查 TV/AV 的行脉冲信号从 UN07 56 脚输出分二路；一路 HS3 送到 UN02（199）脚逐行处理芯

片；另一路送至UN04的14脚，同时UN02的203脚HRC送至UN04R的3脚进行比较锁相。从4脚输出精确的行同步脉冲信号返回UN02的(202)脚不稳定，经仔细检查发现UN04带压控振荡器的锁相环集成电路的(6)铜皮的过孔阻值增大，致使(6)、(7)脚外接谐振电容无法正常工作。

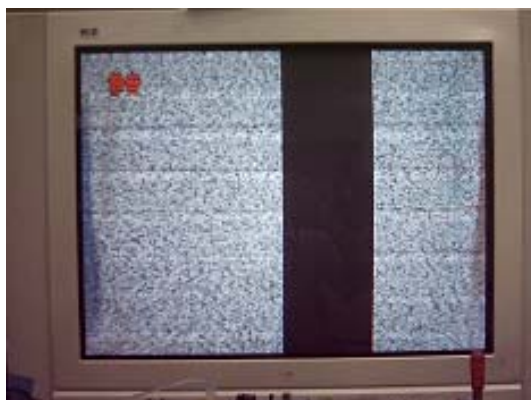
附图 9

故障现象：无图像，并且中间黑道（见附图 9）

检修方法：现象可分析图像处理电中异常，可以先查 UN07 图像解码输出亮度、色度正常，那么排除了 Y C 数据信号的问题，偶然间发现此板不够平整，接下来检查 UN02 共 208 脚集成的焊锡工艺，发现有一大排 IC 脚脱焊，补焊后故障消除。

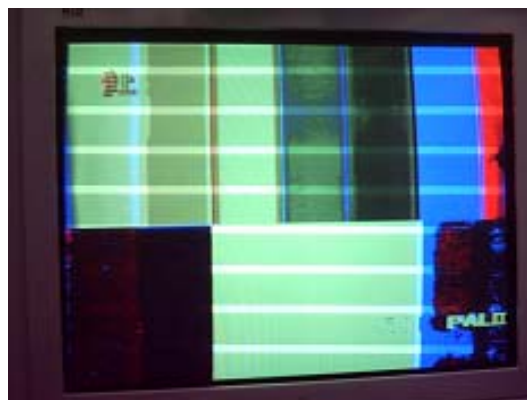
附图 10

故障现象：绿色淡，字符正常（附图 10）

检修方法：字符正常说明 TDA9332 工作基本正常，用示波器 NV320 也有 G 色信号，延着信号至 UN06 切换块 11 脚 R 波形幅度很小，检之后是因 CN155 漏电所致，更换后故障消除。
